Wie Phönix aus der Asche

Die Auferstehung eines Motrac Transporters T4

Erlebt, gelebt und auch aufgeschrieben von Ulrich Fankhauser

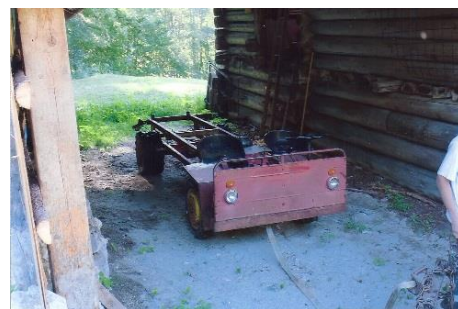
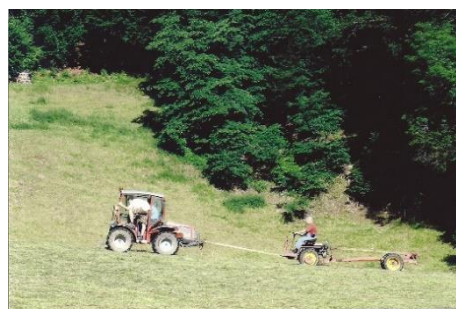
Jetzt stand der Transporter nicht mehr wie im Inseratenbild draussen, sondern in einem Unterstand. Dem Verkäufer war es wichtig zu beteuern, dass das Fahrzeug in den vielen, vielen Jahren des Stillstands immer hier im trockenen gestanden sei. Eine innere Stimme sagte mir jedoch immer „ Stimmt nicht, stimmt nicht.“ Die kurze Besichtigung bestätigte diese Vermutung auch einigermaßen. Der richtige Zustand oder anders gesagt, die böse Überraschung kam erst mit der grossen Zerlegung. Aber davon später.

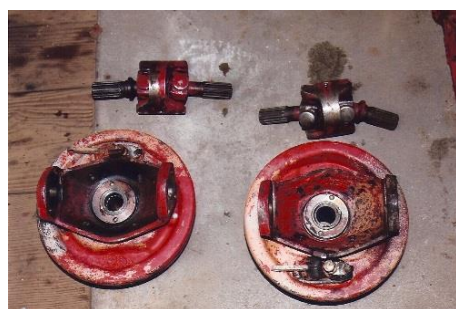
Aussehen nach zu urteilen wurde das Fahrzeug bei der Arbeit nicht geschont. Allein das Chassis war von hinten bis vorn über die Hinterachse 7,5 cm nach unten verbogen. Auch mit Schmierstoffen wurde er nicht verwöhnt. Bei einigen Niveaus war nichts ölhaltiges mehr fest zu stellen, jedoch umso mehr Wasser. So fiel die Allgemeine Bestandes Aufnahme sehr ernüchternd aus. Meine Gefühle und Gedanken machten grosse Achterbahnfahrten. Abrechnen oder Restaurieren war die grosse Frage. Eigentlich lies meine

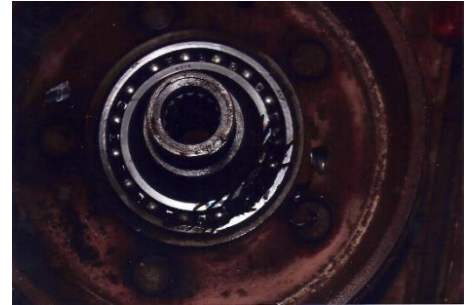
vorausgeplante Freizeit keinen Restaurationsbeginn zu. Auf der anderen Seite war der sehr schlechte Zustand, der sich durch erneutes bei Seite stellen sicher nur verschlimmern würde. Letztlich siegte dann aber beim abwägen aller Möglichkeiten die Variante der möglichst schnellen Restaurierung. So begann ich am 8. August 2012 mit der grossen Zerlegung. Während einer Woche habe ich das ganze Fahrzeug komplett auseinander genommen. Nach vielen Einblicken in die Innereien diverser Teile, stand ich erneut vor der Frage; aufarbeiten oder doch abrechnen? Nach ein paar schlaflosen Nächten entschied ich mich endgültig für den Erhalt des Fahrzeuges. Ich begann die Arbeiten bei Getriebe und Vorderachse und schon stand ich vor dem ersten grossen Problem. Wie entfernt man die vorderen Bremstrommeln? Nach Angaben von Toni Vinzens sind vom T4 keine Zeichnungen mehr vorhanden. Schon öfters wurde erzählt, Vorderachse, Getriebe und Hinterachse des T4 sind gleich wie beim Steuerrad MT. Also nahm ich die Zusammenstellungs- Zeichnung vom MTSPAL zu Hilfe. Hier ist zu sehen, dass die Bremstrommel nach entfernen von Radmuttern und Felge, eigentlich ganz leicht über die

Radschrauben abgezogen werden können. Die Radschrauben sind auf einem Ring befestigt, der direkt auf den Radlagern sitzt. Nicht so bei meinem Transporter. Viele Telefonate ergaben keine schlüssige Lösung, jedoch interessante Auskünfte. Zum Beispiel war gerade Karl Röllin ebenfalls an einer Transporter Restauration. Bei seinem Fahrzeug liessen sich die Trommeln analog Zeichnung vom MTSPAL ganz leicht demontieren. Auf einem Bild von Paulo Imperiali waren die Trommeln einzeln zu sehen, jedoch mit eingebauten Radschrauben. Wie haben wir schon manchmal gestaunt? Zehn Motrac gleichen Typs nebeneinander und es ist keiner gleich wie der andere. Letzte Möglichkeit, Selbstversuch. Also Achsschenkel- Bolzen ausbauen, ganzes Radteil abnehmen, gestecktes Kreuzgelenk rausziehen und danach ein Vogelneestartiges Gebilde aus Gras und anderem Unrat entfernen. Nun war auch die Lösung des Geheimnisses zu sehen. Eine grosse Wellenmutter hielt die ganze Sache zusammen. Das nächste Problem war aber auch schon sichtbar. Mit einem normalen Wellenmutter- Schlüssel konnte nicht gearbeitet werden, da zu wenig Platz vorhanden war. Letzte Möglichkeit, selber einen passenden Schlüssel konstruieren. Gesagt, getan die Mutter war gelöst und die Trommel liess sich problemlos vom restlichen Radteil lösen. Nun kamen auch die Radlager zum Vorschein und zwar keine nachstellbaren Schrägrollenlager, sondern normale Kugellager. Kaum ist ein Problem gelöst, taucht bereits das nächste auf. Das grosse, äussere Lager des linken Radteils war in seinem Sitz in der Bremstrommel geblieben und absolut mit nichts zu bewegen seinen Platz zu verlassen. Dabei sind die Platzverhältnisse so eng, dass man mit keiner Abzugsvorrichtung das Lager greifen kann. Letzte Rettung, Winkelschleifer mit Trennscheibe und das Lager im Sitz möglichst sorgfältig zerschneiden. Zuletzt noch Bremsbacken und -Zylinder demontieren.

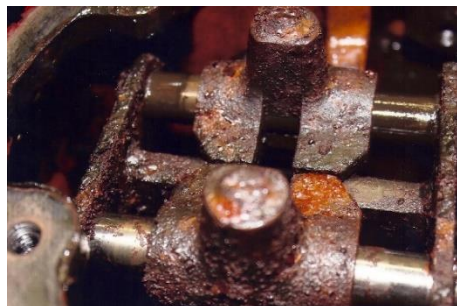
Nächste Baustelle – Getriebe. Nach dem Entfernen des Motors konnte die Hauptantriebswelle von Hand nicht gedreht werden. Dies liess erahnen wie das Getriebe aussehen musste, vor allem auch weil die zwei Gänge auf der rechten Seite sich nicht schalten liessen. Als der Getriebedeckel demontiert war wurden alle Befürchtungen übertroffen. Getriebeöl konnte noch ca. einen halben Liter abgelassen werden. Mehr war nicht vorhanden, dafür umso mehr Rost. Der Anblick der Getrieberäder liess einem Erschauern. Es sah aus als hätte jemand Schokoladenkuchen zwischen den Händen zerrieben und ins Getriebe gestreut. Die Schaltmuffe für die Untersetzung wird mit einem Gleitstein auf einem Bolzen hin und her geschoben. Dieser Gleitstein war verschwunden und kam erst später beim Putzen des Getriebegehäuses wieder zum Vorschein. Der Bolzen war natürlich auch nicht mehr intakt und zu mehr als der Hälfte des Durchmessers abgeschliffen. Zum

Glück lag im Ersatzteillager in Trin noch ein neuer Gleitstein. Der Bolzen entstand auf der Drehbank meines Bruders.

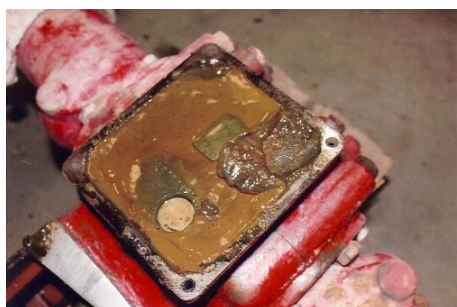
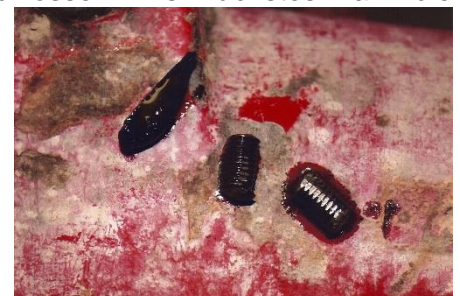
Kugellager waren nicht mehr zum Laufen zu bewegen. Der Grund, warum die rechtsseitigen Gänge nicht geschaltet werden konnten lag ebenfalls beim Rost. Die Schaltgabelführung war derart mit Rost überzogen, dass ein verschieben der Schaltgabel absolut unmöglich war. Also auch hier alles ausbauen, putzen, entrostet und alles wieder einbauen. Bei den Schaltgabeln sind Kugeln mit Federn eingebaut, zur Arretierung in der richtigen Stellung. Zum Teil waren auch diese Kugeln bis fast zur Unkenntlichkeit abgeschliffen. Neue, sorgen nun wieder für perfekten Halt der Schaltstufen. Ebenfalls wurde die Frontnase demontiert, neu abgedichtet und wieder eingebaut. Damit waren die mechanischen Arbeiten an Getriebe und Vorderachse abgeschlossen. Als nächstes kam die

Hinterachse dran. Die abgelassenen vier Liter Getriebeöl liessen erahnen, dass hier der Rost nicht gross zu Hause war. Nachdem ich das ganze Achsteil in Rückenlage gebracht hatte, konnte ich die untere Getriebeabdeckung entfernen und die Innereien begutachten. Schön glänzende

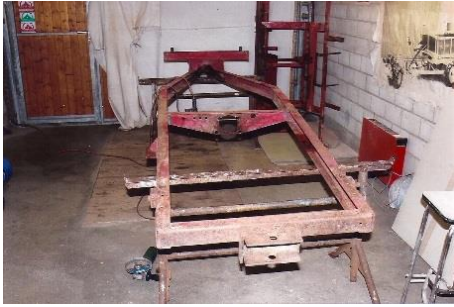
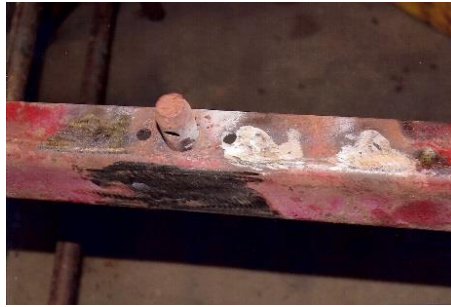
Zwischenzeitlich konnte ich mich dem verbogenen Chassis widmen. Auf Böcken aufgespannt, konnte mit Richten begonnen werden. Unter der schlagkräftigen Hilfe meines Nachbarn Fredy, rückten wir der Verformung zu Leibe.

Mit dem grössten Schweißbrenner heizen und danach mit dem 5 Kilo Schlegel und Holzunterlage versuchen eine gerade Linie hinzubringen. Fredy als gelernter Metallbauschlosser mit eigener Firma, staunte nicht schlecht ob der Zähigkeit des Chassis Stahls. Das relativ dünne U- Profil war so zäh, dass wir schliesslich zwei volle Stunden benötigten, bis die Richtlatte von vorn bis hinten wieder Plan auflag. Die 7,5 Zentimeter Verformung war behoben. Wie diese Verbiegung hatte entstehen können wissen die Götter und es darf frei gerätselt werden. Die Getriebeteile waren unterdessen fertig gestrahlt und konnten im Austausch mit dem Chassis abgeholt werden.

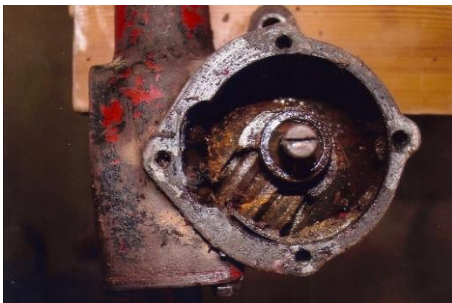
Der Anfang machte das Lenkgetriebe. Drehte man am Lenkrad, hatte man das Gefühl mit einer Gartenkralle im Kies zu rühren. Dieser Eindruck täuschte nicht. Als der seitliche Lenkstockdeckel demontiert war, sah es aus wie

- 1 Lenkstock
- 2 Lenkstockbolzen
- 3 Gabelbohle
- 4 Lenkstockgabel
- 5 Mechanische Achse
- 6 Gabelbohlebohrer
- 7 Lenkstock
- 8 Mechanische Achse
- 9 Schrägrollenlager
- 10 Kardantriebstock
- 11 Lenkstockkabel

im Hauptgetriebe, alles voller „Schoggikuchen“, sprich Rost. Ich erinnerte mich der Aussage des Verkäufers, dass er immer unter Dach gestanden habe. Wenn auf der Lenksäule der Abdeckgummi fehlt und das Lenkgetriebe so voller Rost ist, ist die Frage im Freien oder unter Dach abgestellt wohl schnell beantwortet. Auch hier war eine grosse Zerlegung angesagt. Alle Teile sauber putzen und entrostern sowie danach neu spritzen und wieder montieren.

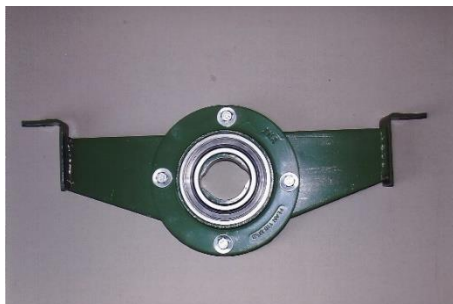
Als nächstes machte ich mich an die neue Abdichtung der Achs- und Getriebeausgänge. Hier versuchte ich die neue Methode mit den Speedi- Sleeve Ringen von SKF Kugellager. In der Zeitschrift alte Landtechnik wurde diese Möglichkeit zur Egalisierung von eingeschliffenen Wellen durch Wellendichtringe beschrieben. Dabei wird ein zehntel Millimeter dünner Ring auf die eingeschliffene Stelle der Welle aufgezogen. Danach kann der neue

Wellendichtring montiert werden. Damit habe ich sehr gute Erfahrung gemacht und kann sagen dass es sich trotz hohem Preis gelohnt hat, denn es sind alle Stellen bis heute absolut trocken.

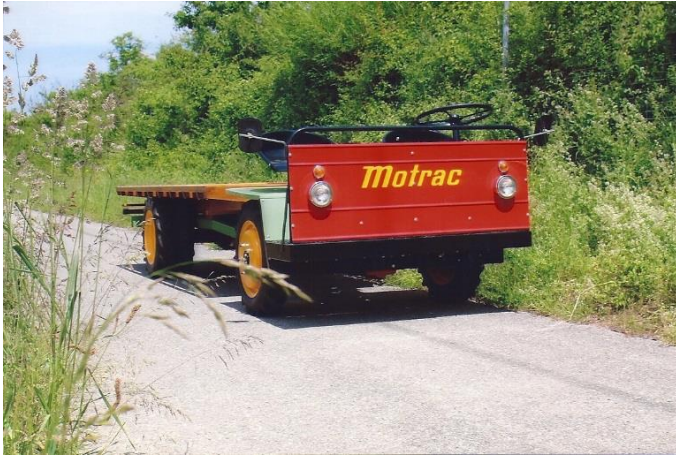
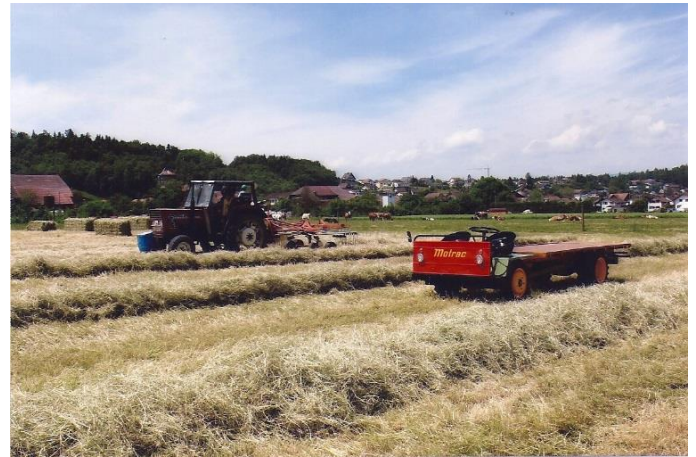
So konnte ich am 8. Juni 2013 die erste ausgedehnte Probefahrt unternehmen. Es war ein unbeschreiblich tolles Gefühl, dass wieder alles richtig funktioniert und die Farben so schön leuchteten.
